国指定  
史跡

よう ふく じ あと  
永福寺跡

# 発掘調査の 成果と整備の状況

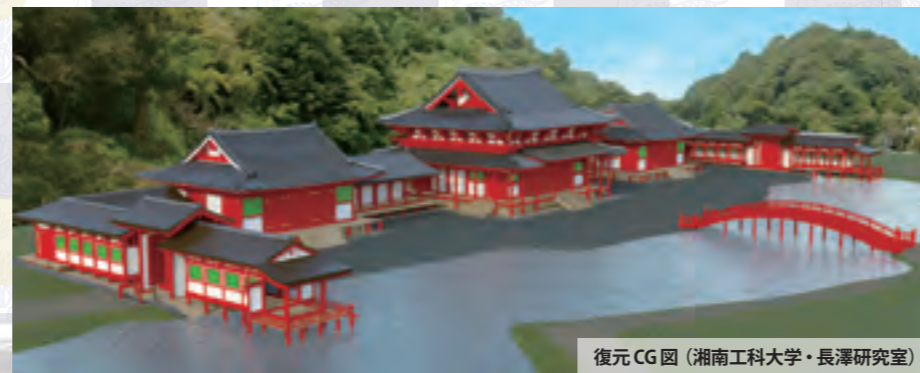
復元CG図 (湘南工科大学・長澤研究室)

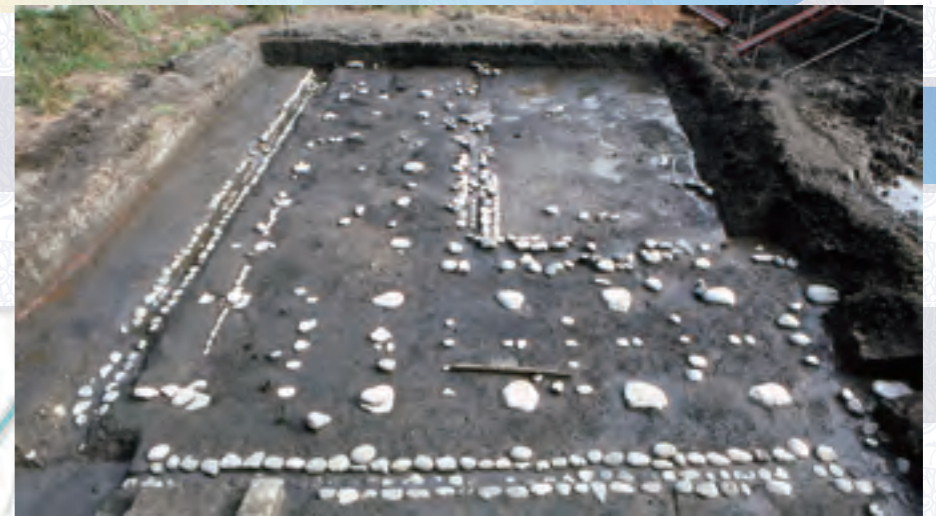
きたよくろう  
北翼廊の調査

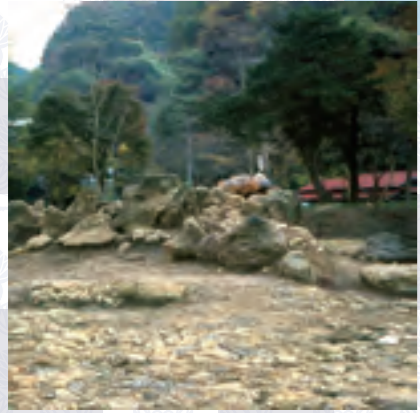
埋め戻されている中ノ島

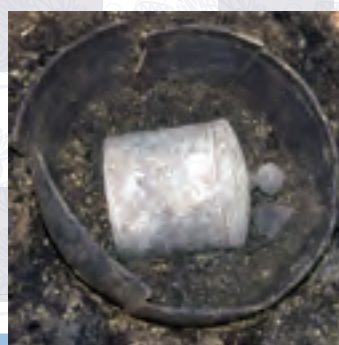
経塚で発見された  
銅製経筒

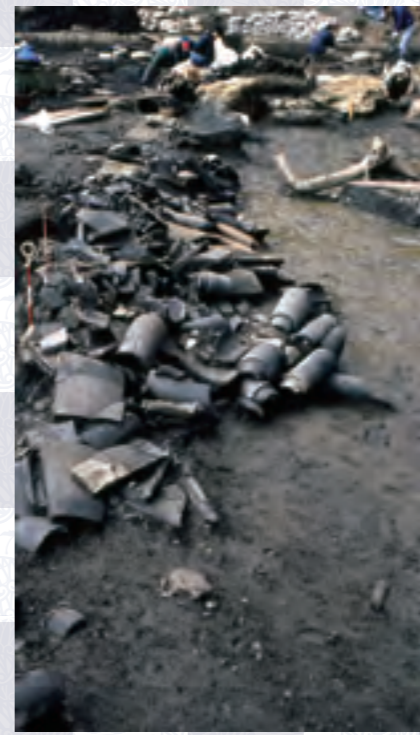
薬師堂前の水際の瓦溜まり

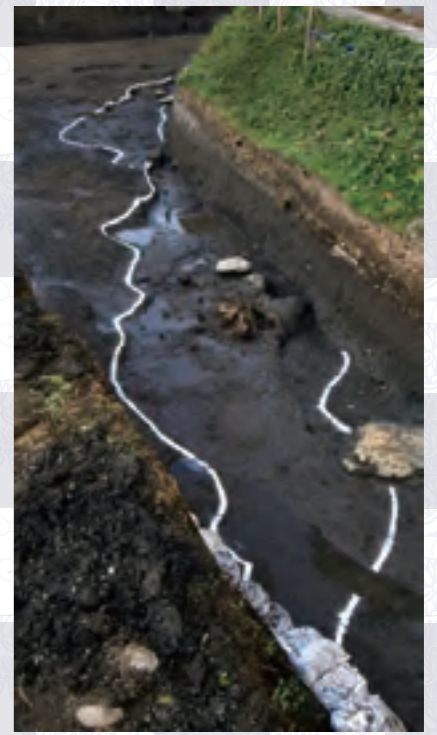
やりみず  
遣水の流路の調査

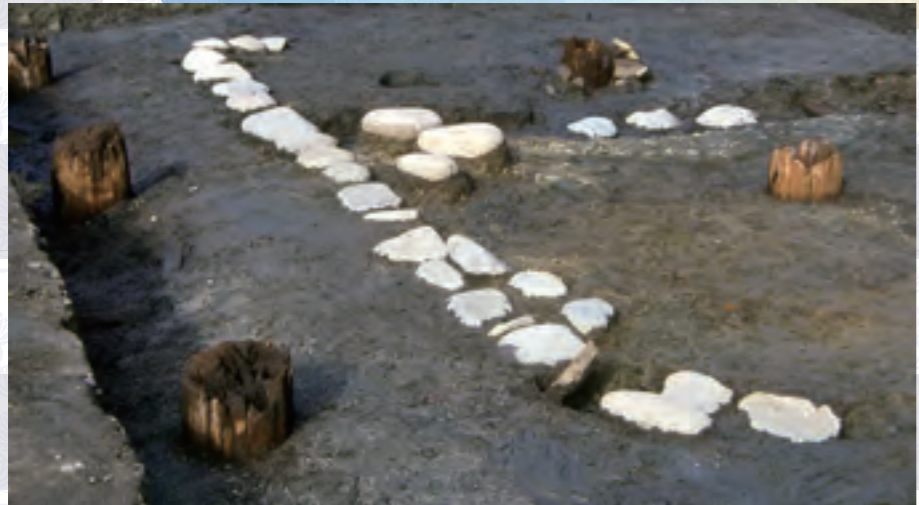
池東岸の橋脚

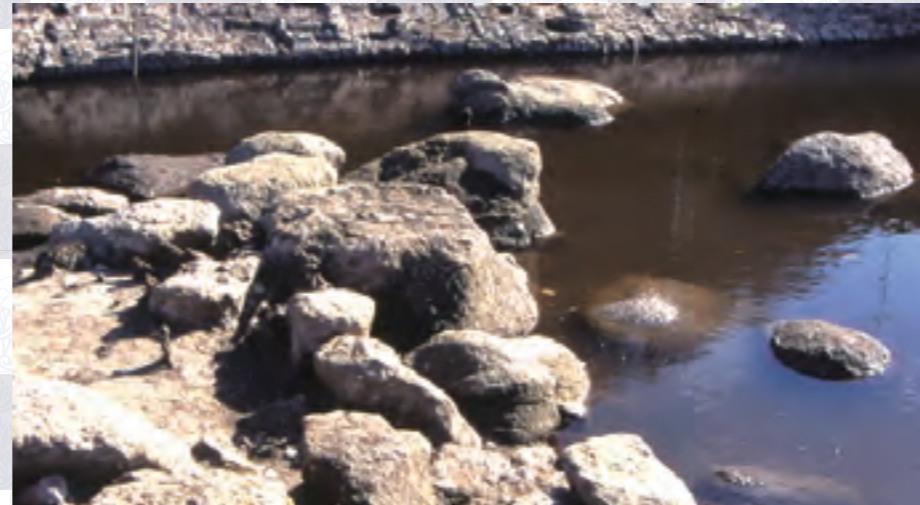
北岸の石組み

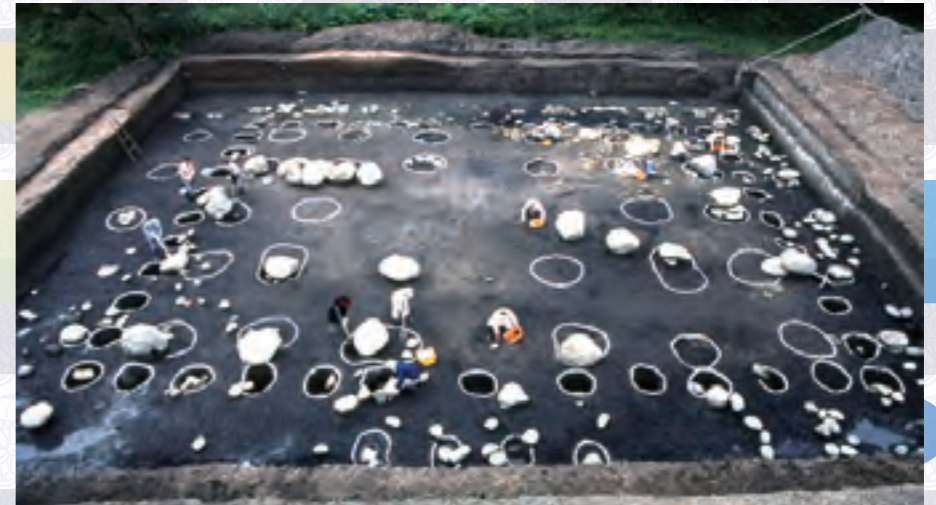
薬師堂の調査
